ПОДВЕРЖЕННЫЙ КОРРОЗИЕЙ ТРУБОПРОВОД ТЕПЕРЬ В ПРОШЛОМ С ПОМОЩЬЮ BELZONA 5851 (HA-BARRIER)

НЕФТЕПЕРЕРАБАТЫВАЮЩИЙ ЗАВОД В НОВОЙ ЗЕЛАНДИИ

ТРУБОПРОВОД И КОЛОННЫ, ПОДВЕРЖЕННЫЕ КОРРОЗИИ

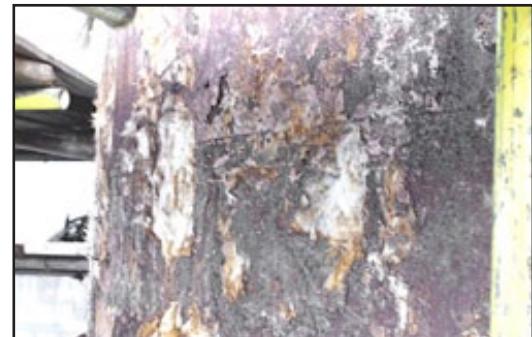
КОРРОЗИЯ ПОД ИЗОЛЯЦИЕЙ БЫЛА ПРИЧИНОЙ ДОРОГОСТОЯЩЕГО ПРОСТОЯ ПРОИЗВОДСТВА, НЕОБХОДИМОГО ДЛЯ ПРОВЕДЕНИЯ РЕМОНТА

1. КОРРОЗИЯ ПОВЕРХНОСТИ ПЕРЕД НАНЕСЕНИЕМ МАТЕРИАЛА.
2. & 3. BELZONA 5851 (HA-BARRIER) ЛЕГКО НАНОСИТСЯ НА ГОРЯЧУЮ ПОВЕРХНОСТЬ КЕЛЬМОЙ, КИСТЬЮ ИЛИ РАСПЫЛИТЕЛЕМ

ПОДГОТОВКА ПОВЕРХНОСТИ БЫЛА ПРОВЕДЕНА С ПОМОЩЬЮ ВЫСОКОНАПОРНОЙ ГИДРОСТРУЙНОЙ ОЧИСТКИ. BELZONA 5851 (HA-BARRIER) НАНОСИЛСЯ НЕПОСРЕДСТВЕННО НА ГОРЯЧИЙ ТРУБОПРОВОД, КОТОРЫЙ ПОСТОЯННО НАХОДИЛСЯ В ЭКСПЛУАТАЦИИ
