РЕМОНТ ГАЗОВОГО ТРУБОПРОВОДА С ПОМОЩЬЮ СИСТЕМЫ BELZONA SUPERWRAP

НПЗ, АРГЕНТИНА

18-ДЮЙМОВЫЙ ТРУБОПРОВОД ТРАНСПОРТИРОВКИ ПРИРОДНОГО ГАЗА

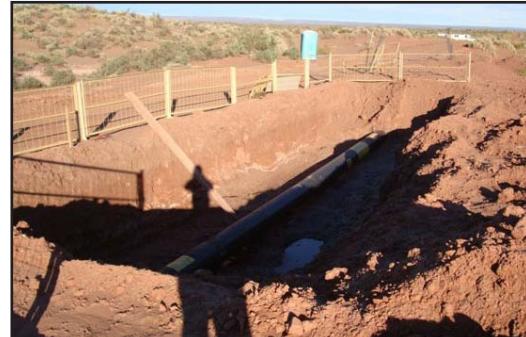
1. ВИД ГАЗОВОГО ТРУБОПРОВОДА
2. ПОДГОТОВКА ПОВЕРХНОСТИ МЕТОДОМ БЕСПЫЛЕВОЙ СУХОЙ АБРАЗИВОСТРУЙНОЙ ОЧИСТКИ
3. НАНЕСЕНИЕ ПРОДУКТА НА ПОВРЕЖДЁННУЮ ЧАСТЬ ТРУБОПРОВОДА
4. ЗАВЕРШЁННЫЙ РЕМОНТ
