Reparación de pitting y pérdida de espesor en tubería de 32 pulgadas con Belzona SuperWrap II

ID: 10076

Customer Location: Cartagena, Colombia
Application Date: Septiembre 2023

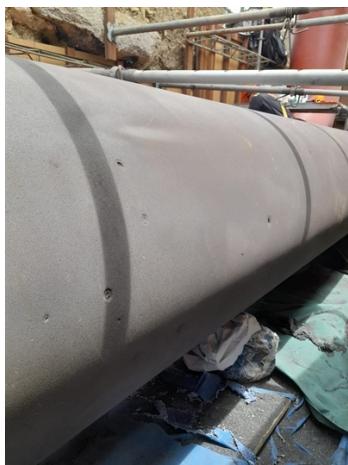
Superficie preparada.

Se realizó grit blasting para obtener un perfil de anclaje mínimo de 75 micras.

Posteriormente, se efectuó una limpieza final con thinner para eliminar impurezas. Luego se aplicó Belzona 1311 (Ceramic R-Metal) para nivelar y reparar el sustrato dañado. Una vez curado, se aplicó Belzona 1982 (SuperWrap II) siguiendo el procedimiento establecido: la resina se impregnó en las capas de refuerzo y se envolvió la tubería, garantizando la restauración estructural en los tramos correspondientes.

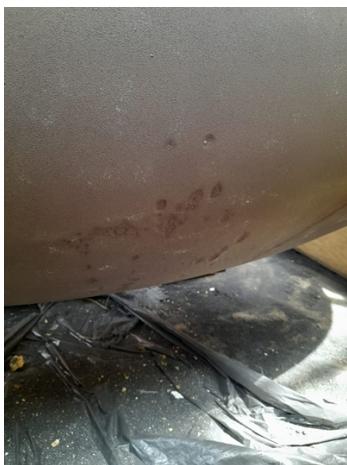
Tubería subterránea de 32 pulgadas con pitting y defectos de desgaste a lo largo de 3.5 m lineales, originados por posible ampollamiento en recubrimiento anterior.

Defectos de pared.

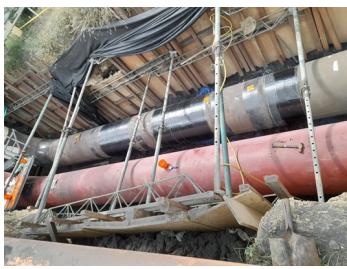
Aplicación de Belzona
SuperWrap II.

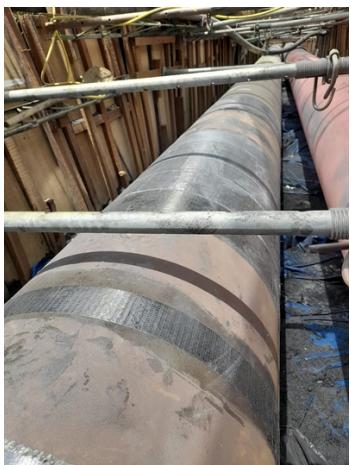
Solicitud terminada.
