Reconstrucción de tubería dañada por ácido sulfhídrico y aguas congénitas

ID: 1272

Industria: Gas de petróleo
Solicitud: Válvulas, Tuberías y Accesorios
Sustrato: Concreto t acero al carbón
Productos: * Belzona 1111 (Super Metal) ,
* Belzona 4111 (Magma-Quartz) ,
* Belzona 5811 (Immersion Grade) ,
* Belzona 9341 (Reinforcement Sheet) ,

Ubicación del cliente: Compañía petrolera en México
Fecha de aplicación: Octubre del 2003

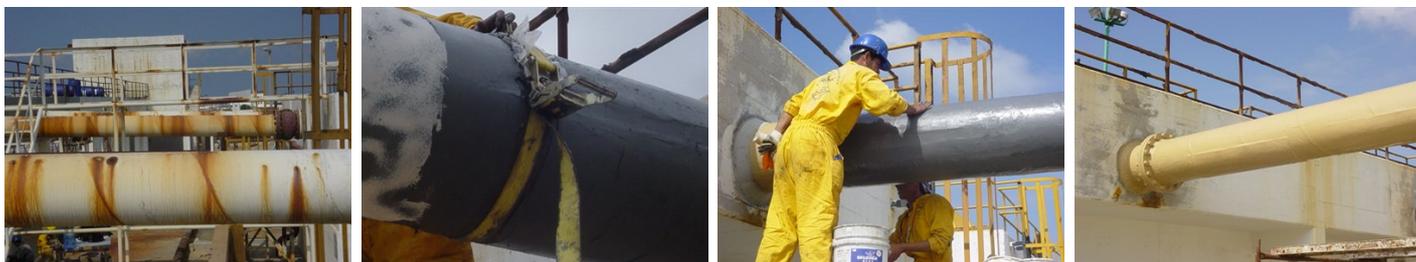
Descripciones de fotografías

Ocho tubos requerían ser reconstruidos en operación con daños severos de bajos espesores y fugas en un tiempo corto y con resultados a largo plazo.

- * Tubos seriamente dañados ,
- * Adhesión de placas de refuerzo ,
- * Aplicación de tela de refuerzo y Belzona® 1111 ,
- * Recubrimiento a dos capas de Belzona® 5811 ,

La aplicación se llevó a cabo de conformidad con el folleto Belzona Know-How de el Sistema VPF-11a

resultado perdidas. Belzona soluciona el problema y alarga la vida de estos equipos sin salir de operación.
