# Impulsor de residuos cloacales

ID: 1306

Ubicación del cliente: AYSA (Aguas y Saneamientos Argentinos) Argentina

Recubrimiento elastomérico de impulsor de residuos cloacales.

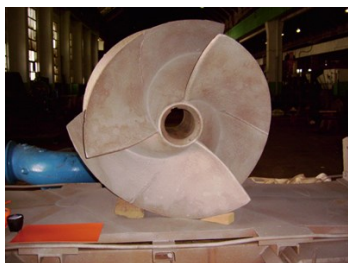
- \* Vista del impulsor una vez arenado. ,
- \* Recuperación con Belzona® 1311. ,
- \* Aplicación de la primera capa de Belzona® 2121 color rojo ,
- \* Aplicación de la segunda capa de 2121 color negro. ,
