# BELZONA SELLA TANQUE DE ALMACENAMIENTO DE GASOLINA

ID: 1307

**Ubicación del cliente:** *Planta Petroquímica, Canadá*  
**Fecha de aplicación:** *Verano 2008*

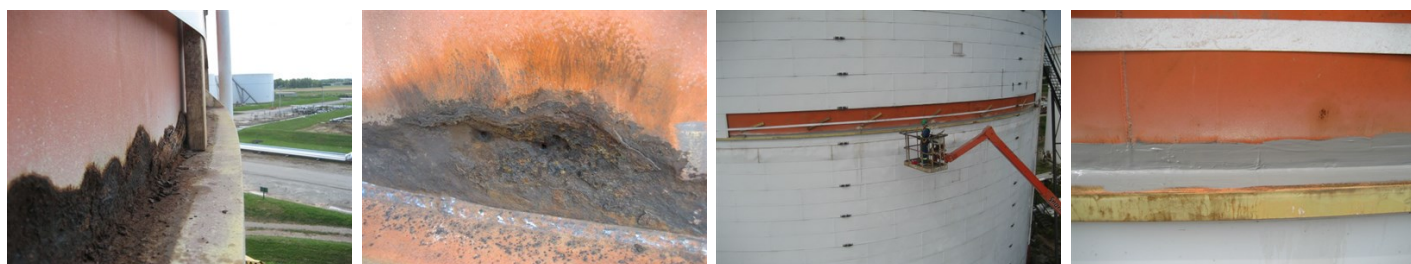
*La acumulación de agua sobre los anillos de soporte del aislamiento causó severa corrosión.*

- \* Extendiendo la corrosión ,
- \* Vista detallada del área con picaduras ,
- \* Acceso a las paredes del tanque por medio de plataforma hidráulica ,
- \* Aplicación terminada ,

La aplicación fue llevada a cabo de acuerdo al folleto de Sistema Know-How TCC-1. La reparación fue llevada a cabo desde una plataforma móvil.
