BELZONA SELLA TANQUE DE ALMACENAMIENTO DE GASOLINA

ID: 1307

Ubicación del cliente: *Planta Petroquímica, Canadá*
Fecha de aplicación: *Verano 2008*

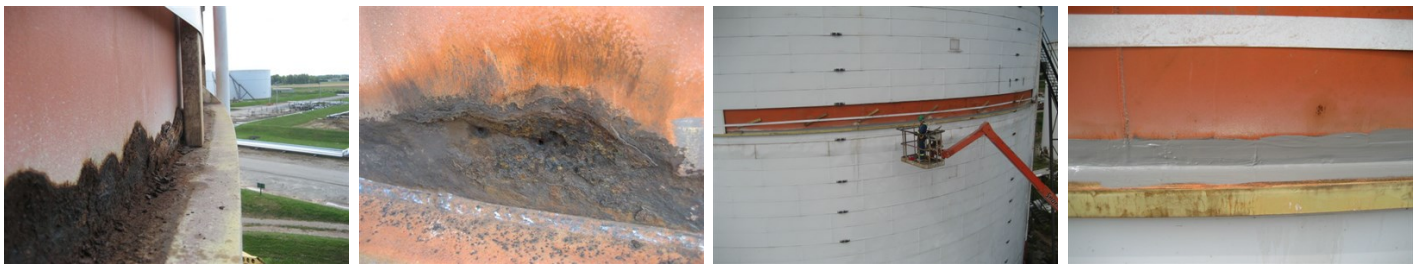
Descripciones de fotografías

La acumulación de agua sobre los anillos de soporte del aislamiento causó severa corrosión.

- * Extendiendo la corrosión ,
- * Vista detallada del área con picaduras ,
- * Acceso a las paredes del tanque por medio de plataforma hidráulica ,
- * Aplicación terminada ,

La aplicación fue llevada a cabo de acuerdo al folleto de Sistema Know-How TCC-1. La reparación fue llevada a cabo desde una plataforma móvil.
