FILTRACIONES EN INTERRUPTOR ELÉCTRICO SF6 SELLADAS CON BELZONA

ID: 1308

Industria: *Energía*

Ubicación del cliente: *Compañía de Electricidad, Inglaterra*

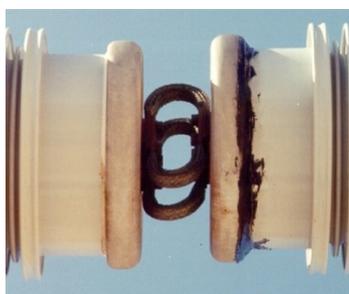
El gas SF6 se estaba filtrando a través de los sellos en los cojinetes de porcelana tanto en el tope como en el fondo.

* Reparando el tope y el fondo ,

* Sello con producto Belzona (Tope) ,

* Sello con producto Belzona (Fondo) ,

La aplicación fue llevada a cabo de acuerdo al folleto de Sistema Know-How VPF-11a. Seguido de la preparación de la superficie para perfilar el aluminio y remover el barniz de la porcelana. Belzona® 2311 fue usado para crear un sello entre dos materiales.

El costo de dos cojinetes nuevos era \$10,000, la reparación con Belzona costó \$300.
