# BELZONA SELLA FUGA VIVA DE ACEITE EN TUBERIA DE TRANSFORMADOR

ID: 1310

Fuga activa de aceite.

Tubería de transformador llena de aceite.

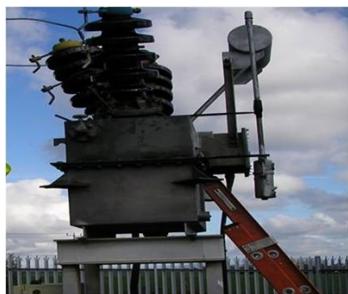
- \* &rea con fuga ,
  - \* Fuga detenida con Belzona® 1291 ,
  - \* Aplicaci&on completada con Belzona® 1161 ,
- \* <input id="gwProxy" type="hidden" /><input id="jsProxy" onclick="jsCall();" type="hidden" />,

La aplicación fue llevada a cabo de acuerdo al folleto de Sistema Know-How VPF-11a. La fuga fue detenida con Belzona® 1291, luego Belzona® 1161 fue aplicado para encapsular el área.
