# BELZONA PROVEE SELLO DE FUGA EFECTIVO EN TRANSFORMADOR

ID: 1312

**Ubicación del cliente:** Parque eólico, Inglaterra

Aletas de refrigeración en transformador

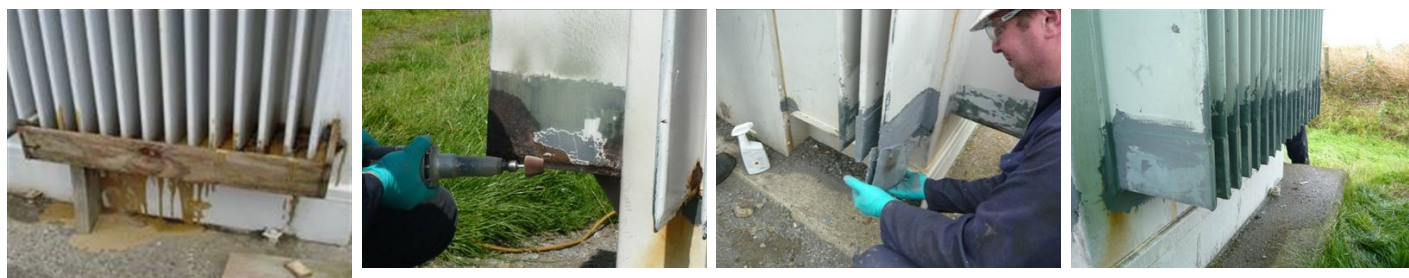
## Descripciones de fotografías

Fuga de aceite ocasionada por el ganado al rascarse contra el filo de las aletas de refrigeración.

- \* Reparación previa ,
- \* Preparación de superficie ,
- \* Pegando las placas dobles con Belzona 1161 ,
- \* Aplicación concluida ,

La aplicación fue llevada a cabo de acuerdo al folleto de Sistema Know-How TCC-1. Placas dobles pre-formadas se pegaron sobre las áreas dañadas para sellar efectivamente la filtración y ofrecer protección adicional al ganado.
