# BELZONA CONSERVA ROTORES Y MANTIENE LA PRODUCCIÓN

ID: 1318

Rotor de bomba neumática de aro de agua.

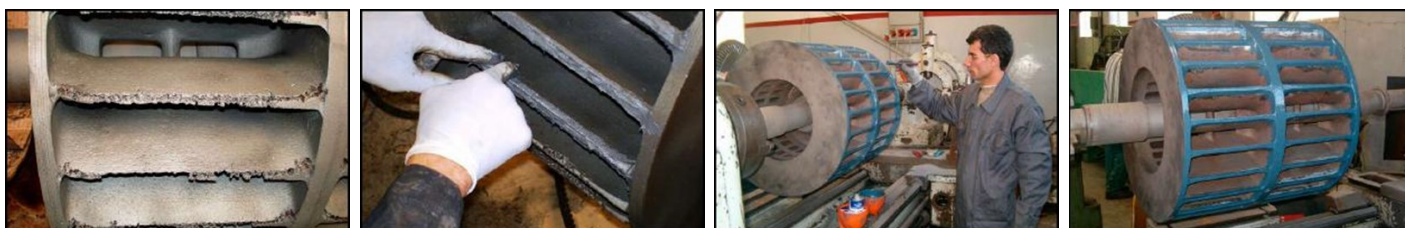
*Severamente erosionado, sin reemplazo disponible. Un nuevo rotor costaría 11,000 dólares americanos.*

- \* Cuerpo del rotor severamente erosionado ,
- \* Reconstrucción y refuerzo con Belzona® 1111 ,
- \* Recubrimiento superior con Belzona® 1321 ,
- \* Listo para estar en funcionamiento ,

La aplicación se llevó a cabo utilizando una combinación de Belzona Know-How System Leaflets FBC-2 & FBC-15.

El sistema Belzona le ahorró a la planta los 11,000 USD, y el costo fue de sólo 1,500 USD. Mantuvo la producción en curso y abrió nuevas puertas para las soluciones de Belzona.
