Alojamiento de manivela AIB Lufkin

ID: 1319

Ubicación del cliente: Pan American Energy, Comodoro Rivadavia, Argentina

Reconstrucción de alojamiento de carrera de AIB Lufkin.

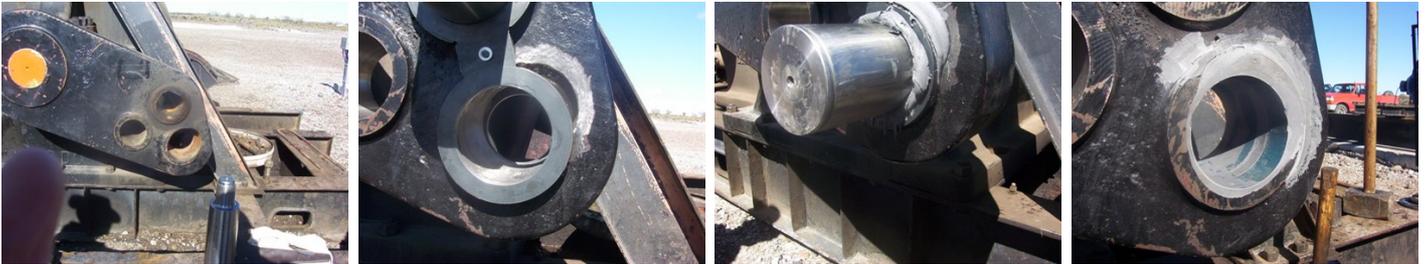
Descripciones de fotografías

Desgaste y ovalización del alojamiento debido a corrosión del metal base. Dicho problema provocó el descentrado de la manivela.

- * Vista de la manivela y sus diferentes alojamientos de carrera ,
- * Colocaci&ocute;n de arandela centradora y superficie preparada ,
- * Colocaci&ocute;n de perno y sobrante de Belzona® 1111, el cual es retirado inmediatamente ,
- * Alojamiento reconstruído ,

El alojamiento de la manivela fue reconstruido utilizando método de moldeo de acuerdo a una versión modificada del folleto de Sistema Know-How SOS-3. Se utilizó una arandela centradora la cual fue fabricada y colocada en sitio utilizando otro de los pernos de la manivela como ayuda de centrado. La superficie fue preparada con herramientas manuales (amoladoras). El perno original fue recubierto con Belzona® 9411, colocándose posteriormente Belzona 1111 tanto en el alojamiento como en el perno. Se posicionó

éste en el alojamiento y luego de curado el Belzona® 1111 se desmoldó comprobándose que el alojamiento haya quedado completamente recuperado. Se logró una superficie de contacto cercana al 100%.
