SELLADO DE FUGA DE GAS EN BOCA DE POZO

ID: 1320

Ubicación del cliente: Pan American Energy, Tartagal, Argentina

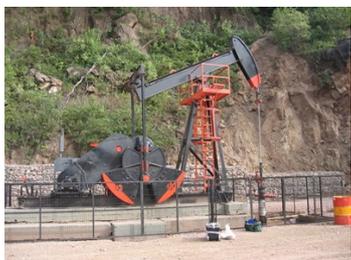
- * Vista del pozo ,
- * Zona de la perforación ,
- * Fuga de gas obturada con Belzona® 1221 ,
- * Caja colocada, la cual está siendo rellenada con Belzona® 5811 ,

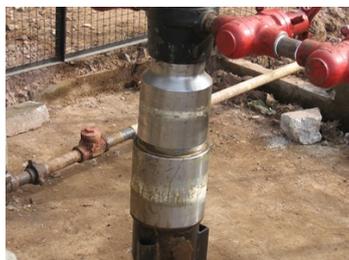
Probablemente la causa del problema haya sido un mal montaje de la reducción al roscar la misma o falla del material sellante.
