# Protección contra filtraciones en azotea de hotel

ID: 1323

Ubicación del cliente: Hotel cinco estrellas ubicado en zona turística en la Ciudad de Guatemala

Solicitud: Áreas problemáticas del techo

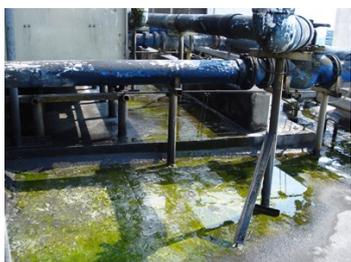
Las vibraciones ocasionadas por los equipos (Bombas, enfriadores, intercambiadores de calor) causaron grietas y fisuras en las losas las cuales ocasionaron filtraciones en las suites principales del hotel

- \* Acumulaci&oacute;n de agua en la base de los equipos ,
- \* Problemas de fisuras ,
- \* Superficie preparada para la aplicaci&oacute;n ,
- \* Aplicaci&oacute;n terminada ,
