Belzona repara y protege máquina llenadora de jugos enlatados

ID: 1328

Ubicación del cliente: *Industria embotelladora, Guatemala*

Fecha de aplicación: *Diciembre, 2008*

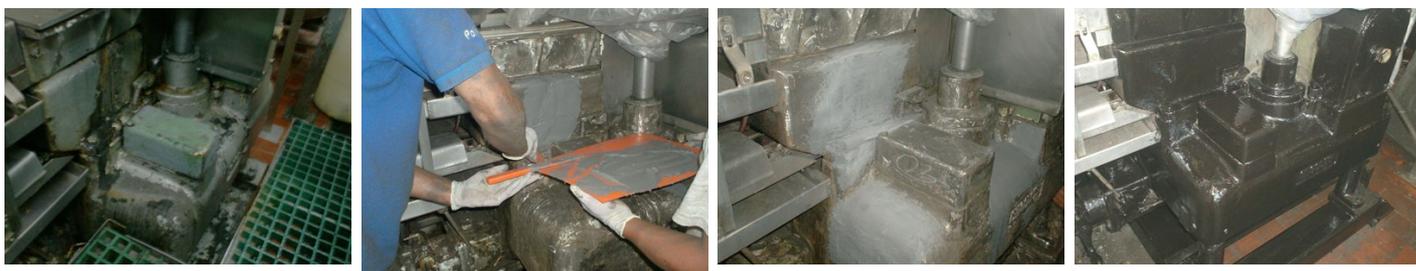
Descripciones de fotografías

Debido a los constantes derrames de productos ácidos sobre la estructura de la maquina, se produjo una severa corrosión en la misma.

- * Maquina llenadora (dañada por corrosión) ,
- * Reconstrucción del equipo con Belzona® 1111 ,
- * Reconstrucción terminada ,
- * Revestimiento terminado ,

Reconstrucción y revestimiento para protección a largo plazo de maquina llenadora, operando en industria embotelladora.

La superficie se preparo mediante el método de mecanizado cumpliendo con la norma de limpieza SSPC-SP 10, durante la aplicación se siguió el Procedimiento ENC-6.
