# Belzona repara y protege plato de bomba de vacío

ID: 1330

Solicitud: Bombas de desplazamiento positivo

Reconstrucción y recubrimiento en plato de bomba de vacío.

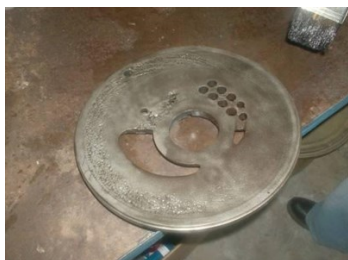
Severos daños por corrosión y abrasión estaban causando ineficiencia en el trabajo de la bomba.

- \* Daños en el plato de la bomba de vacío ,
- \* Reconstrucción con Belzona® 1111 (Super Metal) ,
- \* Revestimiento terminado (Lado A) ,
- \* Revestimiento terminado (Lado B) ,

Para la preparación de la superficie se utilizó Sand Blast, cumpliendo con la norma de limpieza SSPC-SP 10, y durante la aplicación se siguió el procedimiento del PDP-6.

Utilizar soldadura convencional existía un riesgo muy alto de causar una fractura en la pieza, debido a que en algunas regiones la profundidad de los daños era crítica
