Belzona protege contra filtraciones en losa, de oficinas de control central en industria cementera

Ubicación del cliente: Planta cementera, Guatemala

Solicitud: Áreas problemáticas del techo

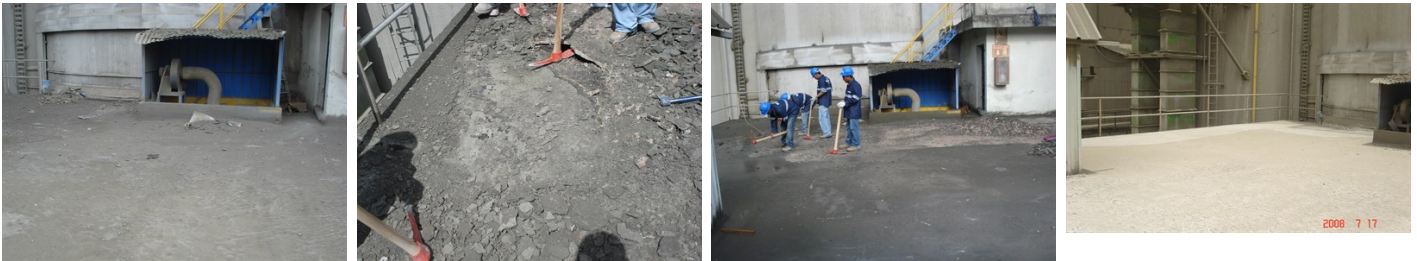
Descripciones de fotografías

Debido a que este edificio se encuentra cerca de hornos giratorios en la planta, existe mucho movimiento de masas que causa agrietamientos y fisuras en la superficie de este, provocando filtraciones de agua que ponen en peligro equipos electrónicos de automatización.

* Superficie antes de la aplicación ,

* Inestabilidad en la superficie ,

* Preparación de la superficie ,

* Aplicación terminada ,

Aplicación de membrana flexible para proteger contra filtraciones en 250 m² de la azotea en un edificio de la planta cementera. Incluyendo área de equipos de aire acondicionado.

Durante el proceso de preparación de superficie, se tuvo que remover más de 5 cm de polvos depositados y compactados en la superficie de la losa, y luego se siguieron los procedimientos, RPA-1, RPA-6, RPA-8 y RPA-10.

Debido a que es una aplicación muy crítica por las constantes vibraciones, otros productos, incluso que esta misma empresa distribuye, habían resultado ineficientes. En este caso, la solución de belzona detuvo completamente las filtraciones en el edificio, evitando que los equipos de automatización se pudieran ver afectados por una caída de agua, no solo considerando pérdida del equipo si no lo que representaría la pérdida de dinero por un paro en el proceso de producción.
