SISTEMA ANTIDESLIZANTE EN RAMPA DE VEHICULOS

Ubicación del cliente: Hipódromo Argentino de Palermo,
B.S.A.S., Argentina

Solicitud: Áreas problemáticas del piso

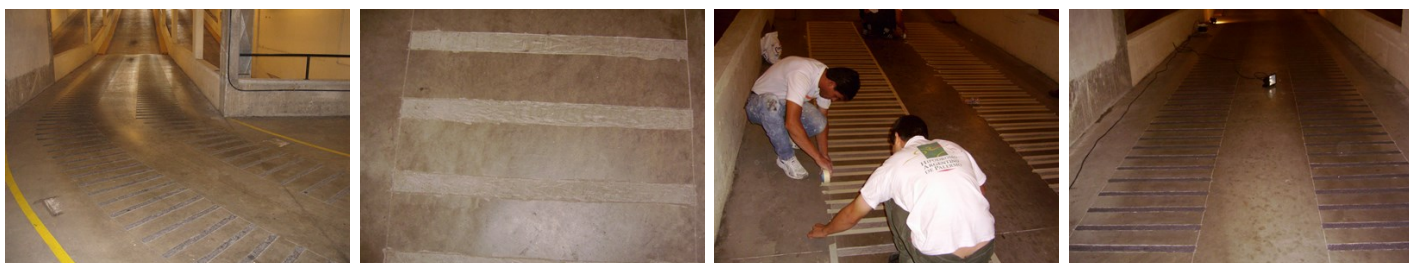
Descripciones de fotografías

Debido a la terminación muy lisa del piso y su inclinación, los vehículos derrapaban sobre el mismo, agravándose este problema principalmente los días de lluvia. Esto provocaba gran cantidad de accidentes en los vehículos de los clientes.

- * Vista de la rampa de acceso al estacionamiento subterráneo ,
- * Superficie preparada mediante amoladoras manuales ,
- * Demarcación de franjas ,
- * Trabajo terminado ,

La aplicación se realizó de acuerdo al procedimiento descrito en el sistema know-how FPA-8. La superficie fue preparada mediante amoladoras manuales. Posteriormente se realizó la demarcación del piso y se aplicó directamente sobre la superficie preparada el Belzona® 4411 de color gris. Posteriormente, y antes de que el mismo esté seco al tacto, se aplicó Belzona® 9211 en forma de lluvia, encapsulándolo luego mediante la utilización de taco de madera.
