SISTEMA ANTIDESLIZANTE EN RAMPA DE VEHICULOS

ID: 1364

Solicitud: *Áreas problemáticas del piso*

Elaboración de sistema antideslizante en rampa de acceso de vehículos al sector de estacionamiento subterraneo del hipódromo.

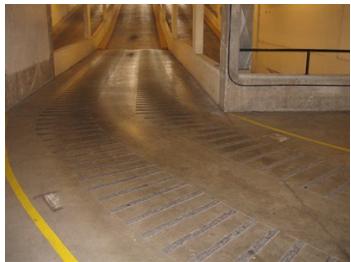
Debido a la terminacion muy lisa del piso y su inclinación, los vehículos derrapaban sobre el mismo, agravándose este problema principalmente los días de lluvia. Esto provocaba gran cantidad de accidentes en los vehiculos de los clientes.

* Vista de la rampa de acceso al estacionamiento subterraneo ,

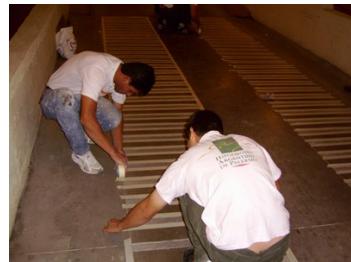
* Superficie preparada mediante amoladoras manuales ,

La aplicación se realizó de acuerdo al procedimiento descripto en el sistema know-how FPA-8. La superficie fue preparada mediante amoladoras manuales. Posteriormente se realizó la demarcación del piso y se aplicó directamente sobre la superficie preparada el Belzona® 4411 de color gris. Posteriormente, y antes de que el mismo esté seco al tacto, se aplicó Belzona® 9211 en forma de lluvia, encapsulándolo luego mediante la utilización de taco de madera.

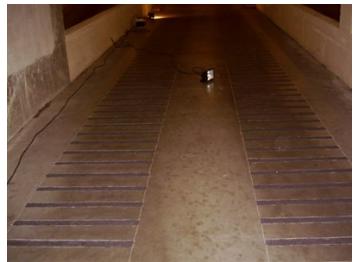
* Demarcacion de franjas ,
