# Bobinadora Laminación en Caliente, Restauración Base del Mandril

Ubicación del cliente: Ternium Siderar, San Nicolás, Buenos Aires, Argentina

Fecha de aplicación: Agosto 2008

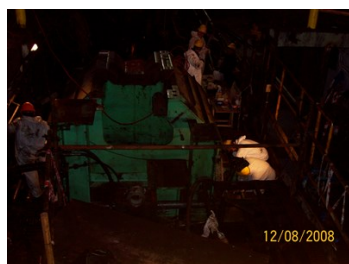
- \* Mandril. ,
- \* Base mandril a reparar. ,
- \* Sellado con Belzona® 1221 y 1291, en base y mandril. ,
- \* Inyectado neumático de Belzona® 5811. ,

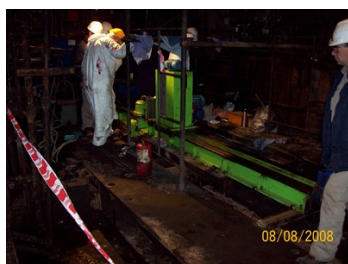
Base del mandril deteriorada con irregularidades, por las que se producen movimientos que aflojan bulones (pernos) que unen la base soporte y el Gray, generando paradas muy costosas del laminador.

Rellenar con Belzona la base del mandril, deteriorada por corrosión.
