Belzona® Recuperación y revestimientos rotor de bronce

ID: 1399

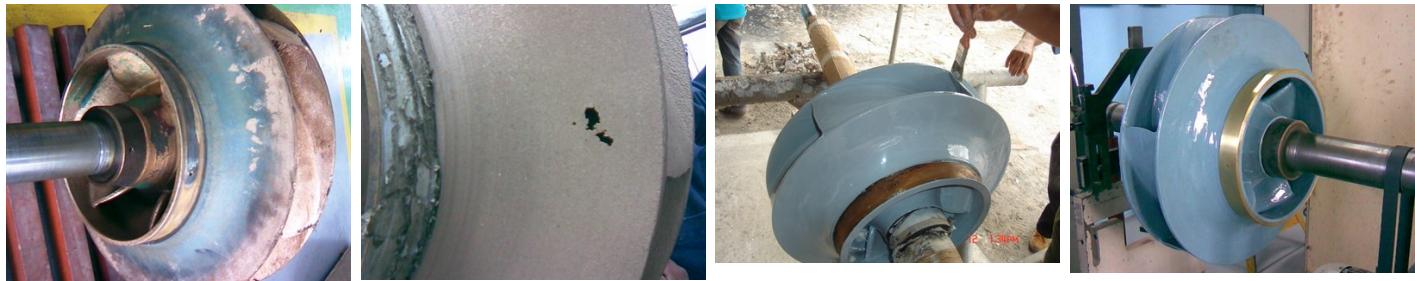
El rotor presentaba dos agujeros causados por la erosión y la cavitación. Era necesario recuperar las dimensiones del rotor debido al desgaste producido por la erosión y debía protegerse el rotor con un revestimiento para proteger el sustrato contra la corrosión, la erosión y la cavitación, con el objetivo de aumentar la vida útil del equipo.

- * Imagen del rotor antes de la reparación ,
 - * Vista del detalle de agujeros una vez preparada la superficie ,
 - * Aplicación del recubrimiento Belzona® 1341 (Supermetalglide) a brocha ,
 - * Reparación concluida. ,
- * <input id="gwProxy" type="hidden" /><input id="jsProxy" onclick="jsCall();" type="hidden" /> ,

La superficie fue preparada bajo la norma SA 2 ½ " por medio de chorro de agua a presión hasta alcanzar un perfil de 75µ. Después de la preparación y limpieza de la superficie se aplicó Belzona ® 1111 (Super Metal) junto con la malla de refuerzo Belzona® 9341 (Reinforcement Tape) para reconstruir el desgaste (huecos y la pérdida de espesor). Posteriormente, se protegió toda la superficie aplicando Belzona ® 1341 en 2 capas de 250µ cada uno.
