Revestimiento interior de carcasa de bomba en sistema de captación de agua

ID: 1400

Solicitud: Bombas centrífugas

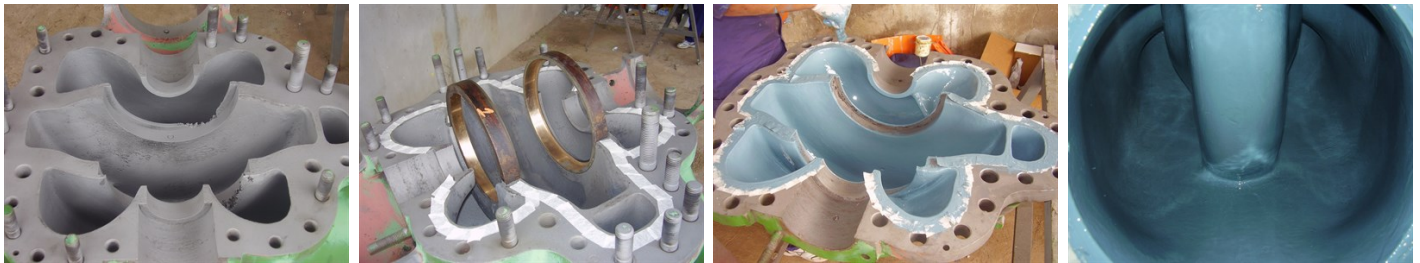
Descripciones de fotografías

La bomba centrífuga bipartida empleada para toma de agua, presentaba problemas por cavitación moderada. Era necesario utilizar un recubrimiento con el objetivo de reducir el costo del consumo de energía, minimizar los efectos de la cavitación y proteger el equipo contra la corrosión.

* Voluta después de realizada la preparación de superficie fijando aros para reconstruir los asientos Vista de la carcasa con la primera mano de Belzona 1341 Vista interna de la voluta ,

La superficie fue preparada mediante un granallado de escoria de cobre a metal blanco, siguiendo la norma ISO 8501-1 Sa 2 ½. Después de limpiar la superficie con desengrasante, se aplicó Belzona® 1111 para reconstruir los asientos del eje del rotor, para posteriormente aplicar Belzona® 1341 (Supermetalgilde) en toda la superficie interior de la carcasa y en el rotor. Belzona® 1341 (Supermetalgilde) es un polímero resistente a la corrosión, de acabado extra-liso, lo que aumenta la eficiencia de la bomba (cuando se aplica a la carcasa y al rotor), ayudando a la reducción de los costos de energía.
