Belzona repara y protege tanque de almacenamiento de agua con celulosa

Ubicación del cliente: Planta de elaboración de Cartón, Estado de México

Solicitud: Tanques y Áreas de Contención de Químicos

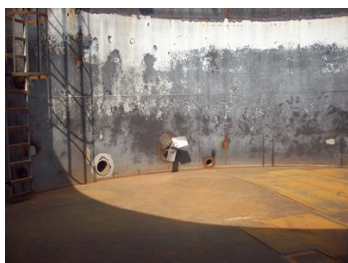
Después de muchos años de servicio, el tanque presentaba daños severos de corrosión en casi la totalidad del área interna, al punto de considerar que se hiciera una sustitución con un tanque nuevo o que se presentara una propuesta de una reparación adecuada con un recubrimiento para darle varios años más de servicio

- * Tanque antes de la aplicación ,
- * Severos daños por corrosión ,
- * Reconstrucción con Belzona® 1111 ,
- * Aplicación terminada a dos capas con Belzona® 5811 ,
- ,

Para la preparación de la superficie se utilizó granallado cumpliendo la norma de limpieza SSPC-SP 10. En la reparación se siguió el procedimiento TCC-5 y aplicación del recubrimiento a dos capas.
