Belzona protege bomba centrífuga en Industria de Cartón

ID: 1412

Solicitud: *Bombas centrífugas*

Ubicación del cliente: *Planta de elaboración de Cartón, Estado de México*

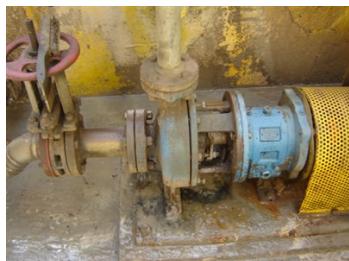
* Bomba Instalada, antes de la aplicación ,

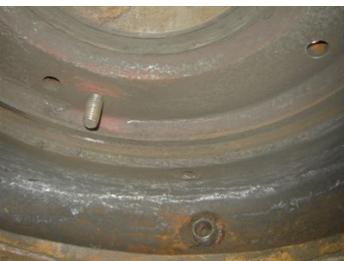
Dentro de este proceso, el agua contiene un alto nivel de celulosa, lo que causa abrasión y corrosión, afectando los diferentes componentes de la bomba, disminuyendo su eficiencia

* Daños por corrosión y abrasión ,

Recubrimiento Interno en bomba centrífuga para la protección contra la abrasión y corrosión, con el fin de proporcionar una vida útil más prolongada

Para la preparación de la superficie se utilizó granallado cumpliendo la norma de limpieza SSPC-SP 10. Para la aplicación se siguió el procedimiento CEP-3 Para la aplicación de revestimientos internos

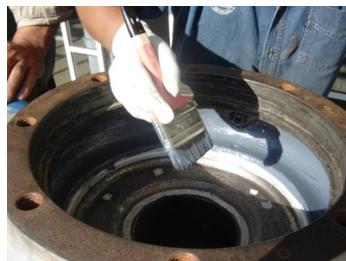
* Aplicación del recubrimiento Belzona® 1321 ,

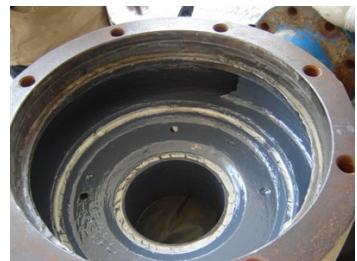
* Aplicación terminada ,
