Separador gas-petroleo

Ubicación del cliente: Pluspetrol (Pta. Caimancito, Jujuy, Argentina)

Solicitud: Tanques y Áreas de Contención de Químicos

Protección interna de equipo separador gas-petroleo.

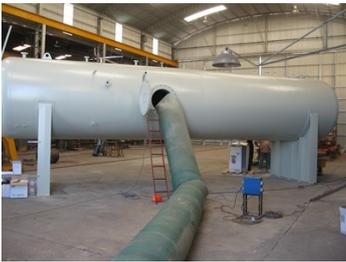
- * Vista del separador ,
- * Aplicación de stripe coat ,
- * Primera capa de Belzona® 5811 color beige ,
- * Control de calidad del Belzona® 5811 aplicado en segunda capa color negro ,
- ,
