# REPARACION RÁPIDA CON BELZONA SIN SOLDAR

**Ubicación del cliente:** Empresa Petrolera de Almacenamiento y Depósito de Combustibles en Perú

Ranura de empaque y Tapa de Receptáculo de combustible tipo Cacerina

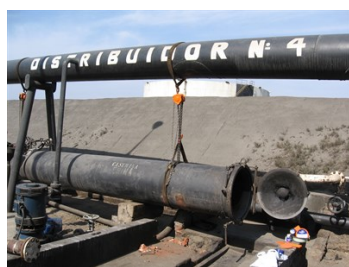
Fuga de combustible por erosión-corrosión en parte inferior que ha destruido la ranura y erosionado la tapa

- \* Vista General de Cacerina con tapa abierta ,
- \* Erosión en ranura de empaque y tapa ,
- \* Ranura reconstruida por moldeo ,
- \* Trabajo Terminado ,
