Reparación de picaduras en gasoducto

ID: 1460

Ubicación del cliente: Petrobras Energía, Neuquén , Argentina
Fecha de aplicación: Marzo de 2010

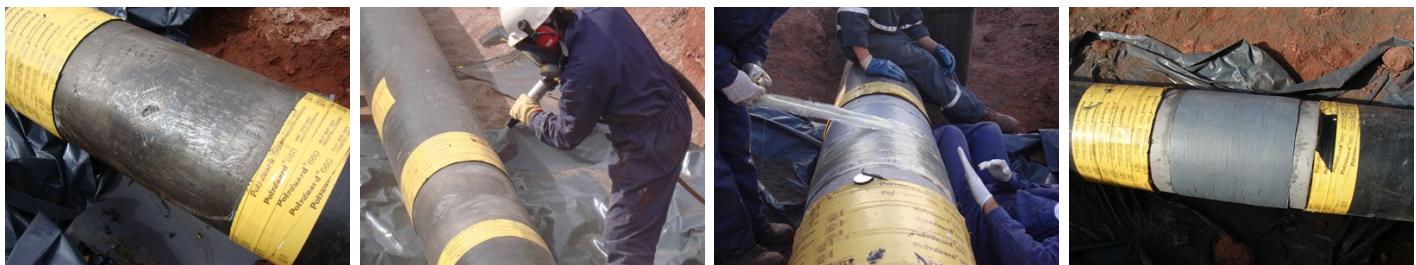
Descripciones de fotografías

Al realizar relevamiento del gasoducto se encuentran una cierta cantidad de picaduras. Aquellos que comprometían la integridad del gasoducto (determinados por el cliente) han sido reparados mediante nuestro sistema Belzona® SuperWrap. En este caso se repararon 3 picaduras, cuyo espesor remanente era cercano a 1.5 mm. El problema puede haber ocurrido durante el montaje de las tuberías, cuyo revestimiento fue dañado, produciéndose corrosión en esos puntos específicamente.

- * Vista del daño (pitting) en la tubería ,
- * Preparación de la superficie con equipo Sponge Jet ,
- * Colocación de primera vuelta de tela Belzona® 9371 enbebida en Belzona® 1971 (1 wrap) ,
- * Reparación terminada con 2 wraps, donde se observa la capa final de Belzona® 1871 ,

Reparación de picaduras en gasoducto de 18" de diámetro mediante sistema Belzona SuperWrap. La presión de operación del gasoducto es de aprox. 80 kg/cm², y su presión de diseño es de 100 kg/cm²

La aplicación fue realizada siguiendo lo descripto en la "Especificación para la aplicación de una reparación Belzona SuperWrap conforme a ISO/TS 24817, ASME PCC-2 artículo 4.1, y DOT 49 CFR 192.713-192.717". La superficie fue preparada mediante Sponge Jet. Una vez verificada la rugosidad requerida de la superficie se detectaron sales ocultas mediante método Bresle. Las sales fueron eliminadas con continuos lavados utilizando hidrolavadora con agua caliente y luego agua destilada. Durante toda la aplicación se midieron las condiciones ambientales y temperatura del sustrato. También se realizó un registro fotográfico, el cual formará parte del informe final de la reparación.
