Válvula de lastre

ID: 1464

Ubicación del cliente: Astillero Tandano, Buenos Aires, Argentina

Reparación del sello de goma de válvula de lastre de buque.

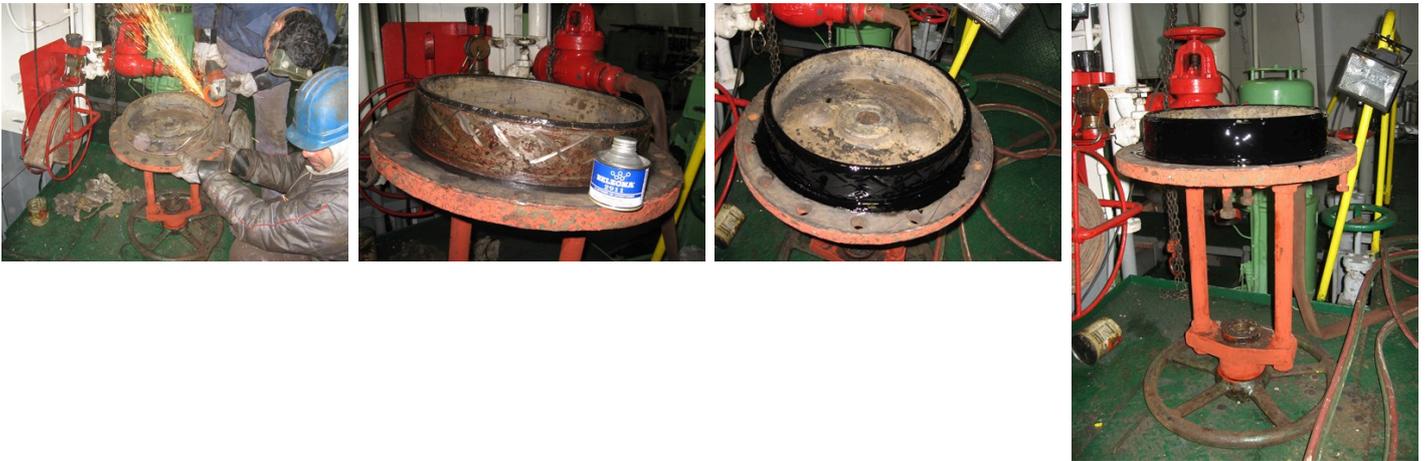
Descripciones de fotografías

El sello de la válvula se dañó, permitiendo el ingreso de agua por debajo del mismo y produciendo corrosión en el metal base. El forro de goma se desprendió en su totalidad.

* Retiro del forro existente Aplicación de Belzona® 2911 acondicionador de superficies Reparación terminada con Belzona® 2121 (D&A Hi-Coat Elastomer),

Se retiraron los restos adheridos del forro de goma y se limpió la superficie con herramientas manuales. Una vez desengrasada la superficie con acetona industrial, se aplicó Belzona® 2911 acondicionador de superficies. Luego se revistió completamente el área con Belzona® 2121, creándose un nuevo sello de goma totalmente resistente. Se siguió el folleto Belzona de Sistem Know-How SHM-9 para creación y reparación de forros de caucho.
