Sellado de estanques lubricacion de chancadores mp1000

Ubicación del cliente: *Minera El Abra, Calama, Antofagasta, Chile.*

Fecha de aplicacion: *16 y 17 de junio 2010*

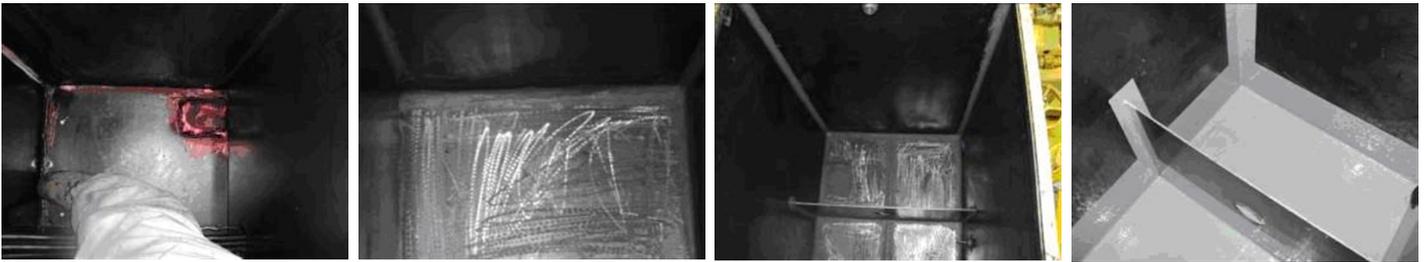
Descripciones de fotografías

Filtracion de aceite en sector de soldaduras y uniones. Se detectan las filtraciones con aplicacion de tintas penetrantes.

- * Condiciones originales del tanque, se observa la tinta penetrante ,
- * Superficie preparada ,
- * Otro angulo de la superficie preparada ,
- * Aplicacion concluida ,

Sector de soldaduras en uniones y toda la superficie inferior del estanque.

Limpieza por medios mecanicos con esmeril angular de 4 1/2 ". Para dejar una superficie rugosa.
