PROTECCIÓN PARA SERPENTIN EN CUBA DE AZUBRE

ID: 1473

Ubicación del cliente: *UNILEVER / Guayaquil - Ecuador*
Fecha de aplicación: *Junio 2010*

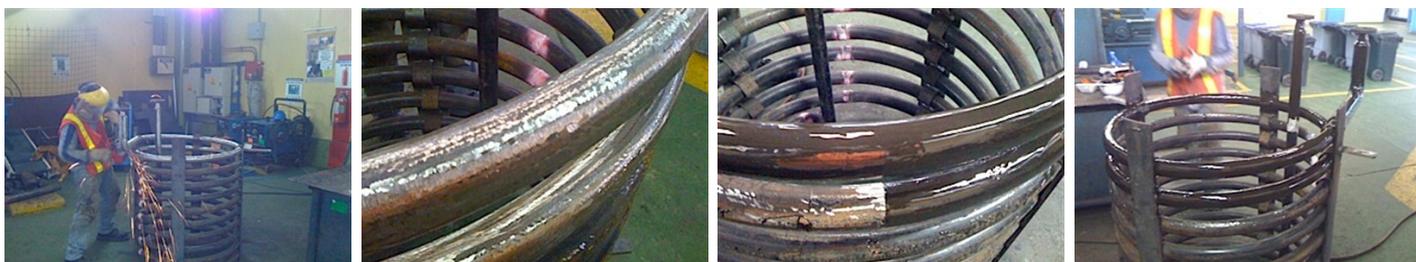
Descripciones de fotografías

Perforaciones y picaduras en los cordones de soldadura - Degradación de la estructura del serpentín - Fuga de vapor que pasa a través del serpentín

- * Preparación de superficie ,
- * Rugosidad del sustrato >75 micras ,
- * Aplicación de Belzona® 1591 ,
- * Trabajo concluido ,

El cliente requería recubrir un serpentín expuesto a gases de azufre a una temperatura de 150 °C, para protegerlo y alargar su vida útil.

Según Sistema Belzona® Know-How: VPF-2 para la aplicación de revestimientos de protección contra la erosión y corrosión
