# REPARACIÓN DE BRIDA

ID: 1504

Industria: *Energía*  
Solicitud: *Válvulas, Tuberías y Accesorios*  
Sustrato: *Aluminio*  
Productos: *\**  
*\* Belzona® 1111 (Super Metal) ,*  
*\* Belzona® 9111 (Cleaner Degrease) ,*  
*,*

Ubicación del cliente: *MONCERLEC / Guayaquil - Ecuador*  
Fecha de aplicación: *Agosto 2010*

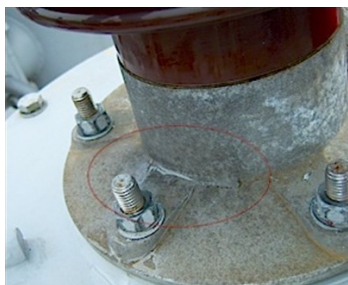
*Presencia de fuga activa de aceite en la brida, se procedió a realizar soldadura en caliente, la misma que se cristalizó y no pudo sellar la fuga.*

- \* Fisura en la base del bushing ,
- \* Preparación de superficie ,
- \* Aplicación de Belzona® 1111 ,
- \* Trabajo finalizado. ,
