SELLADO Y PROTECCIÓN INTERNA EN TANQUE DE ALMACENAMIENTO

Ubicación del cliente: *EBC Bottling Company Corp. Guayaquil - Ecuador*

Solicitud: *Tanques y Áreas de Contención de Químicos*

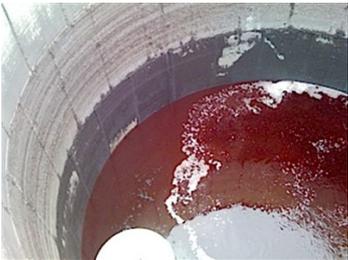
- * Estado inicial del tanque. ,
- * Preparación de superficie mediante chorro abrasivo. ,
- * Sellado de juntas y perforaciones. ,
- * Finalización del trabajo. ,

Tanque metálico de aprox. 600m² con juntas y remaches presentaba pérdidas de volúmenes en sus planchas así como la presencia de fugas activas en perforaciones y juntas de anillos. El deterioramiento acelerado del metal estaba siendo atacado por los desechos químicos de la planta.
