# PROTECCIÓN PARA REDUCTORES, ACOPLES Y CODOS

Ubicación del cliente: *Generadora eléctrica / Guayaquil - Ecuador*

Solicitud: *Intercambiadores de calor*

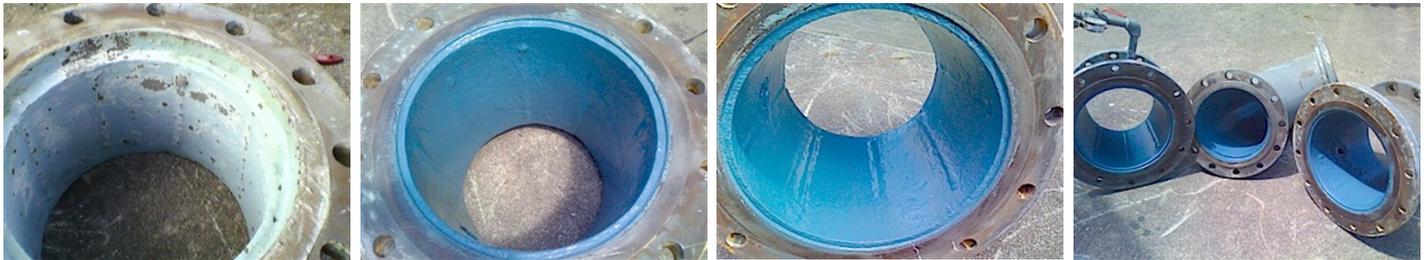
*Corrosión localizada puntualmente en reductores, acoples y codos en el sistema de intercambiadores de calor.*

- \* Estado de reductores, acoples y codos después de tres años de trabajo ,
- \* Preparación de superficie ,
- \* Belzona® 1321 (250µm) ,
- \* Trabajo terminado ,
- ,

Reforzamiento de micraje en reductores, acoples y codos en el sistema de intercambiadores de calor. Las unidades fueron protegidas con Belzona en Junio del 2007.

La aplicación se llevó a cabo de conformidad con el folleto Belzona Know-How de el Sistema HEX-3.

Después de 3 años de la aplicación de Belzona el recubrimiento se había perdido en un 2%
