# RECUPERACIÓN Y PROTECCIÓN EN TAPAS DE INTERCAMBIADOR

ID: 1509

Ubicación del cliente: *Generadora eléctrica / Guayaquil - Ecuador*

Solicitud: *Intercambiadores de calor*

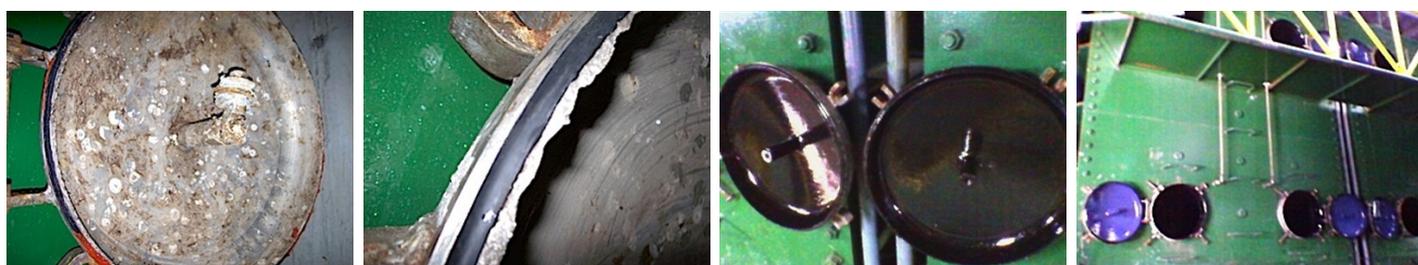
*Pérdida de volúmenes en los bordes de 12 tapas y presencia de picaduras ocasionadas por la salinidad del agua con que opera este equipo.*

- \* Estado inicial de las tapas del condensador. ,
- \* Estado inicial de los bordes de las tapas del condensador. ,
- \* Belzona® 5811 (250 &micro;), ,
- \* Belzona® 1321 (250 &micro;), ,

Recuperación de volúmenes perdidos en los bordes de 12 tapas y la protección de las mismas.

Las aplicaciones se llevaron a cabo de conformidad con los folletos Belzona Know-How de los Sistemas HEX-3, HEX-13a y HEX-13b.

La reparación se llevó a cabo en 12 horas.
