# SELLADO DE LIQUEO Y REFORZAMIENTO DE TUBERÍAS

ID: 1511

Ubicación del cliente: INTERAGUA / Guayaquil - Ecuador  
Fecha de aplicación: Julio 2010

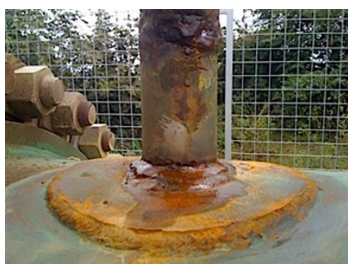
*Corrosión galvánica en los cordones de soldadura de las tuberías*

*Presencia de liqueos*

- \*
- \* Estado inicial de las tuberías ,
- \* Reforzamiento y sellado de liqueos en tuberías Belzona® 1161 ,
- \* Protección con Belzona® 1321 ,
- \* Finalización del trabajo ,
- ,
