# RECUPERACIÓN Y PROTECCIÓN DE PISOS

ID: 1520

**Industria:** Industria general  
**Solicitud:** Áreas problemáticas del piso  
**Sustrato:** Concreto  
**Productos:** \* Belzona® 4911 (Magma TX Conditioner) ,  
\* Belzona® 4131 (Magma Screed) ,  
\* Belzona® 5231 (SG Laminate) ,

**Ubicación del cliente:** UNILEVER / Guayaquil - Ecuador  
**Fecha de aplicación:** Agosto 2010

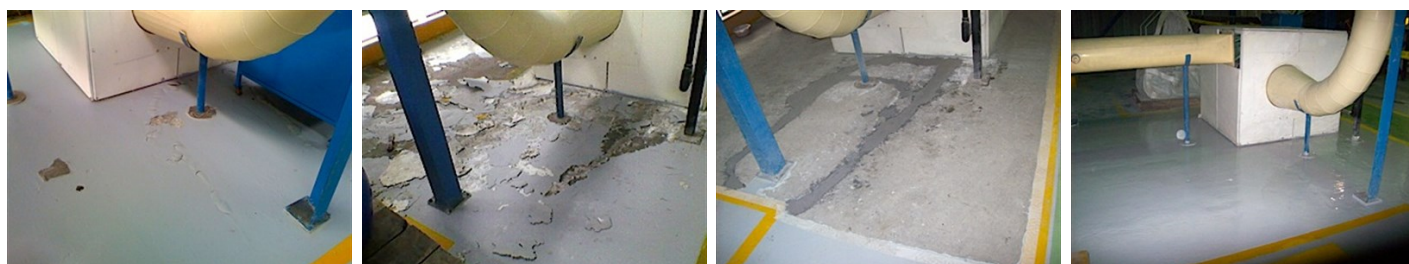
Deterioro de pisos causado por abrasión, ataque químico o impacto, dando como resultado superficies desiguales, problemas de higiene y áreas de peligro.

- \* Estado inicial en el área de enzimas ,
- \* Remoción del epóxico mediante el uso de espátulas ,
- \* Sellado de fisuras Belzona 4131 (Magma Screed) ,
- \* Finalización del trabajo Belzona 5231 (SG Laminate) ,

Remoción del epóxico que carece de adherencia, sellado de fisuras y grietas, recubrimiento y protección del piso mediante sistema polimérico Belzona.

Según Sistema Belzona Know-How:

FPA-1 para la reconstrucción de suelos desgastados y dañados

FPA-3 para la protección de suelos y drenajes contra ataque químico
