# PROTECCIÓN PARA PISOS DE ELEVADORES

**Industria:** Industria general  
**Solicitud:** Áreas problemáticas del piso  
**Sustrato:** Acero al carbón  
**Productos:** \* Belzona® 5811 (Immersion Grade) ,  
\* Belzona® 4151 >(Magma-Quarz Resins)</span> ,

**Ubicación del cliente:** UNILEVER / Guayaquil - Ecuador

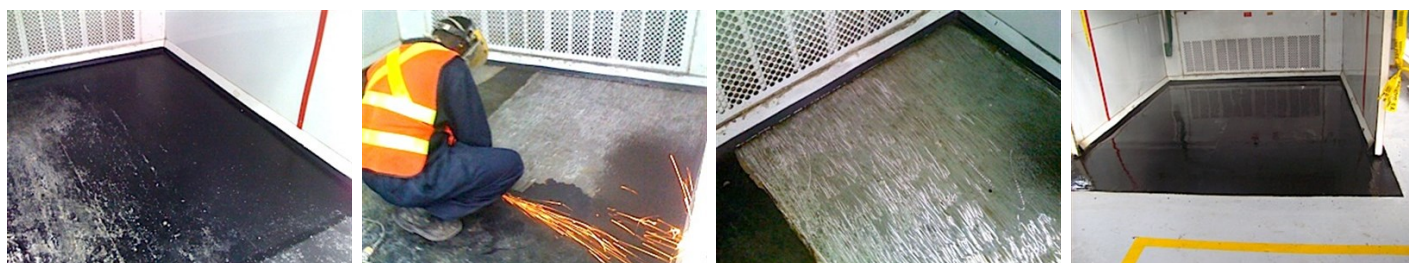
Decoloración y desprendimiento prematuro del revestimiento en elevador del área de enzimas.

- \* Estado inicial del piso en el elevador ,
- \* Preparación de superficie ,
- \* Preparación de superficie - detalle ,
- \* Trabajo finalizado ,

Recubrimiento de alto rendimiento para la protección del piso en el elevador del área de enzimas.

La aplicación se llevó a cabo de conformidad con el folleto Belzona Know-How de el Sistema FPA-3.
