Belzona pone raspador de tuberías de vuelta en servicio

Industria: Agua / Aguas Residuales
Solicitud: Maquinaria de Manejo de Sólidos
Sustrato: Caucho natural
Productos: * Belzona® 2111 (D&A Hi Build Elastomer) ,

Ubicación del cliente: Planta de Aguas Residuales, Jordania
Fecha de aplicación: Julio 2009

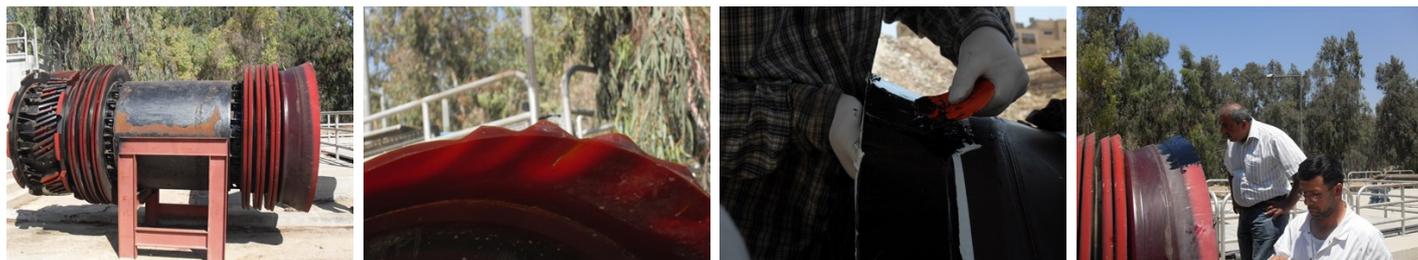
Descripciones de fotografías

El desgaste de la cola de caucho provoca un desequilibrio en el raspador.

- * Vista general del "diablo" de limpieza ,
- * Vista del rea desgastada ,
- * Reconstrucción de superficie con Belzona® 2111 ,
- * Una vez terminado el trabajo, el ingeniero responsable inspecciona la aplicación ,

La aplicación se llevó a cabo de acuerdo con el folleto Belzona Know-How del Sistema SHM-9. Se utilizó el Acondicionador Belzona® 2911 (Elastomer QD Conditioner) para asegurar una máxima adhesión al sustrato.

La aplicación de Belzona ahorró tiempo y dinero. La forma convencional de poner el "diablo" de vuelta en servicio implica al reemplazo de la cola vieja de caucho por una nueva, lo cual es caro, requiere una larga espera para su importación y la operación toma por lo menos tres días. La aplicación de Belzona se hizo en una hora con significativos ahorros.
