# Belzona restaura bomba de agua de río

Ubicación del cliente: Instalación de Tratamiento de Agua,  
Iowa (EE.UU.)

Solicitud: Bombas centrífugas

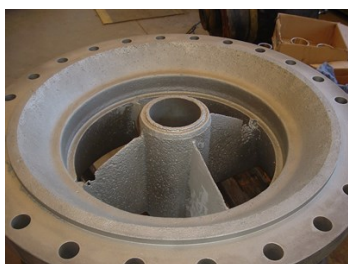
Erosión-corrosión causada por la arena y los sólidos arrastrados por el río.

- \* &Aacute;rea da&ntilde;ada en la bomba ,
- \* Durante la reparaci&ocute;n con Belzona® 1111 ,
- \* Reconstrucci&ocute;n terminada con Belzona® 1111 ,
- \* Aplicaci&ocute;n completa despu&eacute;s de aplicar Belzona® 1321 ,
