# Belzona mejora eficiencia de bomba

Ubicación del cliente: Compañía de Abastecimiento de Agua, Bulgaria

Solicitud: Bombas centrífugas

Bomba centrífuga de agua de succión doble

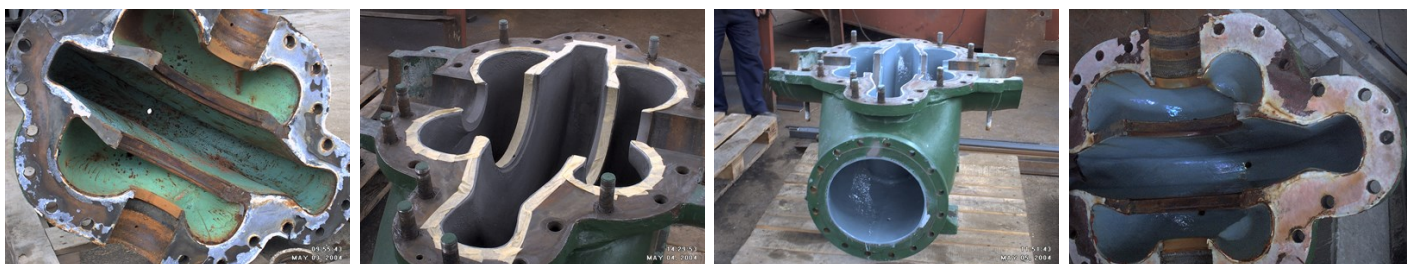
## Descripciones de fotografías

*Daños generales causados por erosión/corrosión ocasionan una reducción en la eficiencia de la bomba*

- \* Superficies antes de la aplicación ,
- \* Preparación de la carcasa ,
- \* Dos capas aplicadas de Belzona® 1341 ,
- \* Vista de la inspección después de un año en servicio ,

Los procedimientos de aplicación se llevaron a cabo de conformidad con los folletos Belzona Know-How de los sistemas CEP-5 Para la reparación de daño general por erosión y CEP-10 Para la aplicación de revestimientos para aumentar la eficiencia

Como resultado del revestimiento aplicado para mejorar la eficiencia, y de la reparación de los asientos de los anillos de sellado, se registró un menor consumo de energía y un aumento de la eficiencia de 9.91%. La inspección llevada a cabo después de 12 meses en servicio muestra que el revestimiento está en perfectas condiciones.
