Belzona reconstruye impulsor de bomba de aguas residuales

Ubicación del cliente: Planta de Tratamiento de Agua en Des Moines, Iowa (EE.UU.)

Impulsor de la bomba de agua cruda.

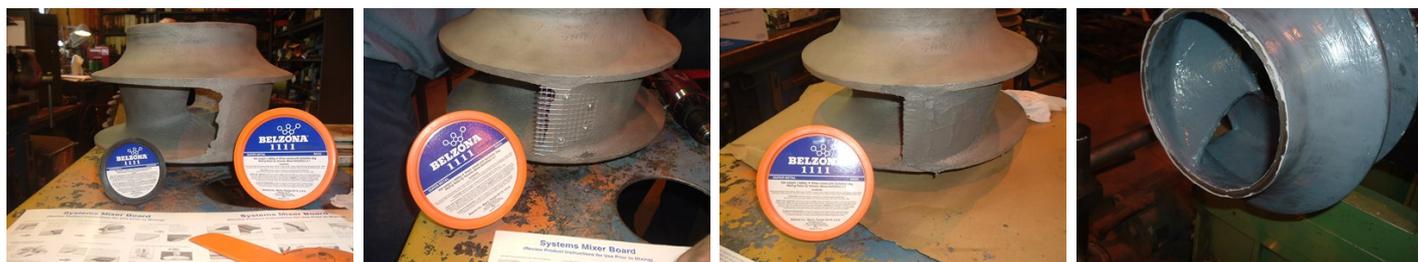
Descripciones de fotografías

El impulsor estaba muy erosionado y dañado debido a la arena y los sólidos que circulan por la bomba.

- * Impulsor dañado después de ser horneado y granallado ,
- * Impulsor con malla de alambre colocada para soporte de producto Belzona y para formación de perfiles ,
- * Perfiles restaurados con Belzona® 1111 ,
- * Impulsor reconstruido siendo balanceado ,

Las aplicaciones se llevaron a cabo de conformidad con los folletos Belzona Know-How de los Sistemas CEP-1 y CEP-3.

Belzona fue seleccionado para reconstruir el impulsor a una fracción del costo de reemplazar la pieza.
