# Belzona protege bomba de lodos

**Industria:** Agua / Aguas Residuales  
**Solicitud:** Bombas centrífugas  
**Sustrato:** Hierro fundido  
**Productos:** \* Belzona® 1311 (Ceramic R-Metal) ,  
\* Belzona® 1321 (Ceramic S-Metal) ,

**Ubicación del cliente:** Planta de Tratamiento de Agua, Bulgaria  
**Fecha de aplicación:** Marzo 2003

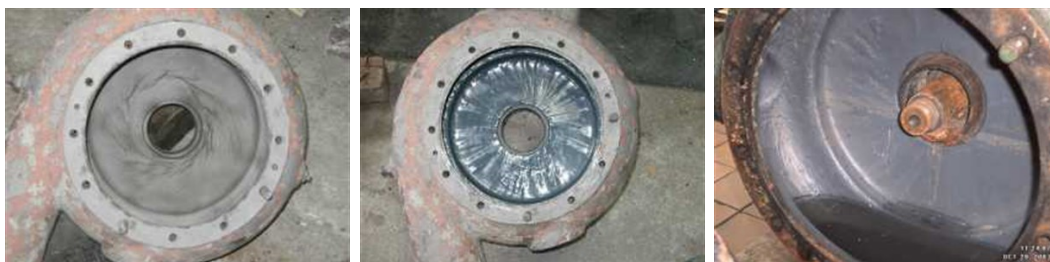
El interior de la carcasa de la bomba ha sido seriamente erosionado y corroído durante su operación.

- \* Carcasa desgastada de la bomba ,
- \* Después de la aplicación de Belzona® 1321 ,
- \* Vista de la inspección luego de 600 horas de operaciones después de la aplicación ,

La aplicación se llevó a cabo de conformidad con el folleto Belzona Know-How del Sistema CEP-3 y CEP-5.

La bomba padecía de una eficiencia muy baja y se estaba pensando en desecharla. Se seleccionó Belzona en función de los costos y su rápido retorno a operaciones. Una inspección después de operar durante 600 horas demostró que la carcasa de la bomba seguía en excelentes condiciones.
