Belzona protege mangueras de caucho de planta de aguas residuales de rayos UV

Ubicación del cliente: Planta de Tratamiento de Aguas Residuales, Columbia Británica (Canadá)

Sustrato: Mangueras de caucho con bridas de acero inoxidable

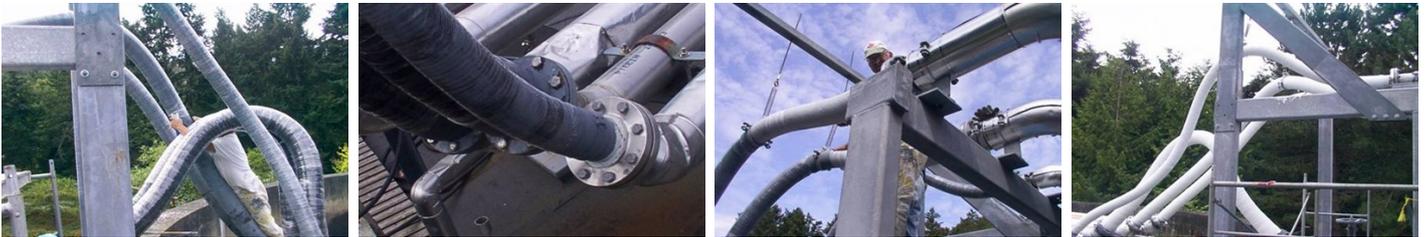
Descripciones de fotografías

Con el tiempo, los rayos UV hacen que el caucho se degrade y se vuelva quebradizo.

* Preparando las mangueras flexibles. Todas las mangueras son envueltas ajustadamente con una película plástica para impedir corrimientos de la descarga desde el componente de caucho ,

* Las bridas son esmeriladas y recubiertas con el acondicionador Belzona® 3921 ,

* Aplicación de Belzona® 3211. La tela de refuerzo Belzona® 9311 es incorporada al interior de la primera capa ,

* Aplicación terminada ,

Mangueras flexibles de caucho conectadas a digestor

La aplicación se llevó a cabo de conformidad con una versión modificada del folleto Belzona Know-How del sistema Folleto VPF-12.

Esta aplicación ha protegido mangueras similares por más de 10 años. La vida de las mangueras sin protección era de 3-5 años.
