SELLADO DE SOLDADURAS POROSAS Y RECUPERACIÓN DE VOLUMENES EN TANQUE

ID: 1538

Ubicación del cliente: *UNILEVER / Guayaquil - Ecuador*
Fecha de aplicación: *Septiembre 2010*

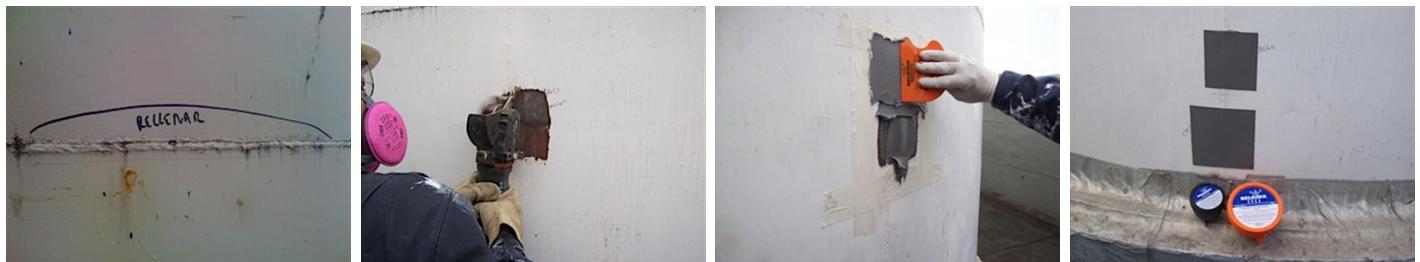
Fuga debido a movimiento de los substratos del tanque (agrietamiento por fatiga) y fugas debido a corrosión

- * ,
* Estado inicial de los cordones de soldadura ,
* Preparaci&on de superficie mediante sistema MBX (75 micras de rugosidad) ,
* Sellado de cordones porosos y recuperaci&on de vol&umenes en planchas de tanque diesel ,
* Trabajo finalizado ,

Sellado de soldaduras porosas y relleno de volúmenes perdidos en la estructura externa de tanque de diesel.

La reparación de 8 parches se llevó acabo en 2 horas

No fue necesario vaciar el tanque para su reparación
