Reconstrucción de piso desgastado con Belzona

ID: 1544

Ubicación del cliente: *Empacadora de pollo, Panama*
Fecha de aplicación: *Octubre, 2008*

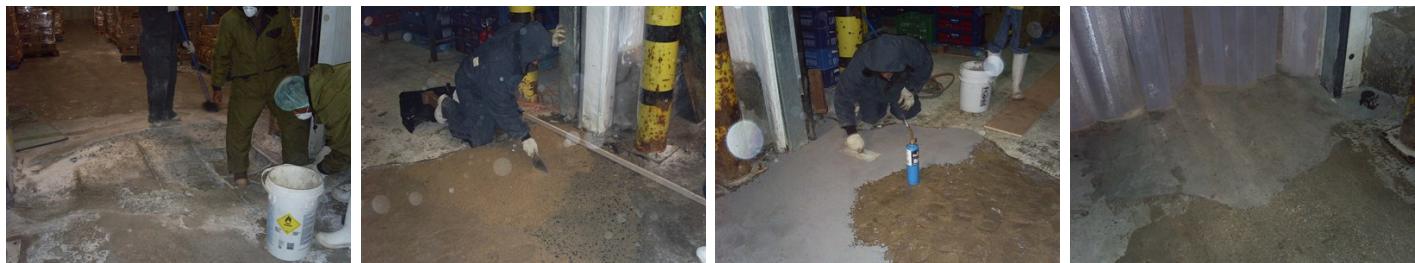
Descripciones de fotografías

El piso entre dos cuartos de frío estaba severamente dañado por el tráfico de montacargas.

- * Preparación de la superficie ,
- * Relleno con Belzona 4124 (Bulk Fill) ,
- * Aplicando Belzona 4131 (Magma Screed) ,
- * Piso terminado ,

Metodo de aplicación según folleto FPA-1. La aplicación fue realizado a -10°C. Las herramientas empleadas para la aplicación (llanas de albañil) tuvieron que ser calentadas para evitar que el producto se pegara. Posteriormente una caja de madera fue construido alrededor de la aplicación con lámparas halógenas adentro para que Belzona fraguara.

No hubo forma de reparar el piso con productos convencionales. Con Belzona el piso estuvo listo para el trabajo en 3 días.
