# PROTECCIÓN PARA PISOS CON BELZONA® 5231 (SG Laminate)

ID: 1545

Ubicación del cliente: *PETROECUADOR Refinería / Santa Elena - Ecuador*

Solicitud: *Áreas problemáticas del piso*

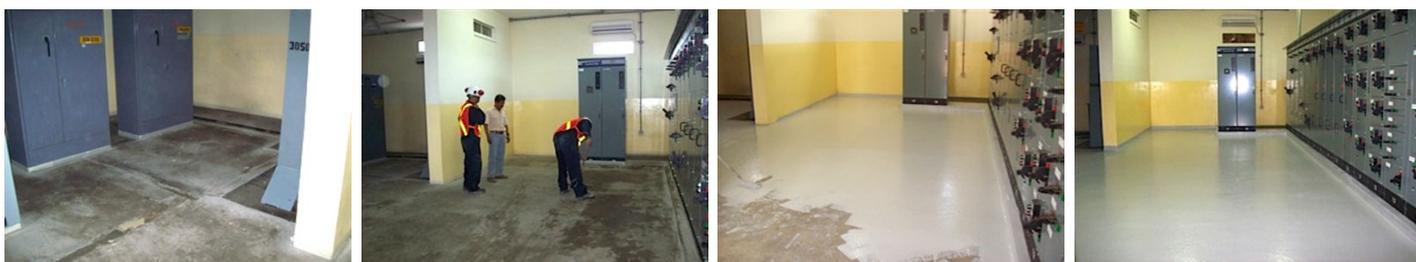
*Deterioro acelerado del piso, originando un riesgo potencial para la seguridad laboral.*

- \* Estado inicial de la superficie del piso . ,
- \* Preparación de la superficie, limpieza del sustrato. ,
- \* Aplicación de la primera capa de Belzona® 5231 aplicado a 250 micras. ,
- \* Vista de la aplicación de la segunda capa de Belzona® 5231 aplicado a 150 micras. ,

El departamento eléctrico junto con el departamento de ingeniería civil de la Refinería de Petroecuador Santa Elena, requerían la implementación de un sistema de protección contra el desgaste acelerado del piso de la subestación eléctrica, así como también la implementación de un sistema anti-deslizante para la seguridad del personal.

La aplicación se llevó a cabo de conformidad con el folleto Belzona Know-How de el Sistema FPA-8.
