# RECUPERACIÓN Y PROTECCIÓN EN INTERCAMBIADORES DE CALOR

ID: 1546

Ubicación del cliente: *Generadora Eléctrica Térmica –  
Guayaquil / Ecuador*

Solicitud: *Intercambiadores de calor*

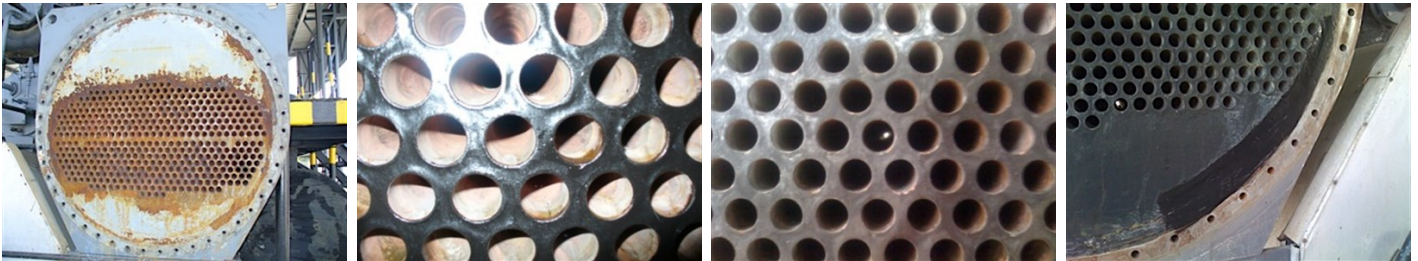
*Deterioro acelerado de las superficies debido a la erosión y corrosión*

*Futuras fugas de fluidos del sistema por la placa de tubos causada por desgaste de los ligamentos de la placa de tubo debido a corrosión electrolítica*

*Grietas en los ligamentos debido a debilitamiento por corrosión electrolítica*

*Fuga de líquido entre pasos debido a erosión y corrosión en las barras de separación que resulta en pérdida de eficacia*

- \* Estado inicial de los intercambiadores. ,*
- \* Trabajo terminado Agosto 2007. ,*
- \* Inspección realizada en Septiembre del 2010. ,*
- \* Retoque puntual en el borde inferior del espejo. ,*

Recuperación de volúmenes perdidos en las placas de los tubos y la protección en tapas y espejos de 2 intercambiadores de calor.

Las aplicaciones se llevaron a cabo de conformidad con los folletos Belzona Know-How de los Sistemas HEX-1, HEX-2 y HEX-3.

La reparación se llevo acabo en Agosto del 2007 y hasta la fecha los equipos han requerido únicamente un retoque puntual en la parte inferior del espejo después de tres años, disminuyendo tiempo y dinero en el mantenimiento de estos equipos.
