SELLADO Y PROTECCIÓN EN TORRES DE ENFRIAMIENTO

ID: 1547

Ubicación del cliente: *Generadora Eléctrica Térmica –
Guayaquil / Ecuador*

Solicitud: *Tanques y Áreas de Contención de
Químicos*

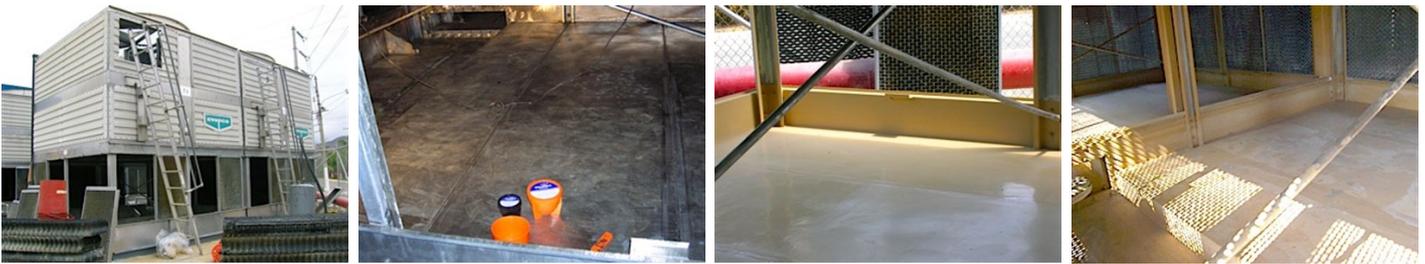
Descripciones de fotografías

Fuga a través de las uniones de las bandejas de las torres de enfriamiento

Picaduras en las planchas de las bandejas de las torres de enfriamiento

<div>
* Torres de enfriamiento EVAPCO ,
* Sellado de fugas en uniones de planchas Octubre 2007 ,
* Belzona 5811 Grado de Inmersión 500 micras Octubre 2007 ,
* Inspección realizada Septiembre 2010 ,
</div>

Sellado en uniones de planchas que conforma las bandejas de las torres de enfriamiento, así como la protección de las mismas.

Preparación de superficie mediante disco abrasivo 75 micras de rugosidad. Sellado en juntas mediante el uso e Belzona 9111.

Protección de bandeja mediante el uso de Belzona 5811 a 500 micras de espesor.
