# RESTAURACIÓN INTEGRAL EN INGRESO A CÁMARAS DE CONGELACIÓN

**Ubicación del cliente:** Productores de Pulpas - Guayaquil / Ecuador

**Solicitud:** Áreas problemáticas del piso

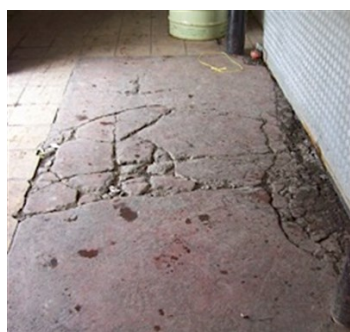
Deterioro estructural de los ingresos a las cámaras de congelación. Empozamiento de agua y proliferación de micro organismos. Auditorías externas para la exportación del concentrado de pulpas.

\* Estado inicial de las cámaras de congelación - Abril 2009. Instalación de Belzona® 4521 para sello de juntas. Belzona® 5811, recubrimiento protector y encapsulado de sistema antideslizante Belzona® 9211 agregado (trabajo concluido). Inspección realizada Septiembre 2010.

Reconstrucción integral en la entrada de dos cámaras de congelación. El continuo ingreso de los montacargas, unido a la humedad que producen las cámaras de congelación, ocasionan la constante fractura del piso de concreto.

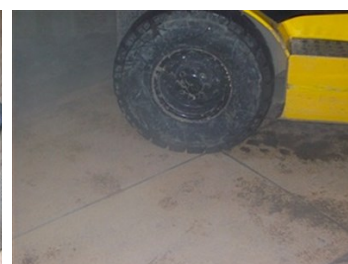
El trabajo fue realizado en abril del 2009 y Belzona no ha sufrido degradación ni pérdida de espesor, ahorrando de esta manera tiempo y dinero en su mantenimiento.
