# PROTECCIÓN EN CUCHARETAS DE FERTILIZANTE

ID: 1553

Ubicación del cliente: *IMPORTADORA DE FERTILIZANTE -  
Guayaquil / Ecuador*

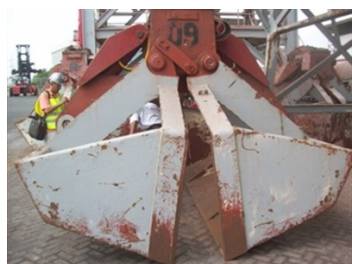
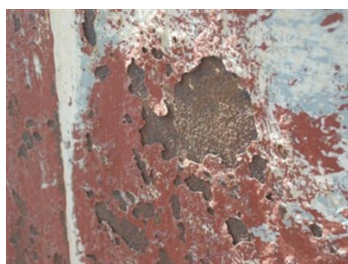
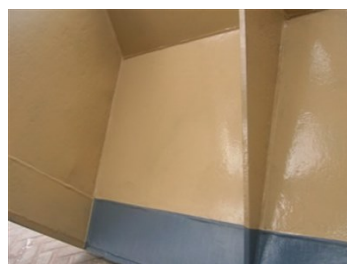
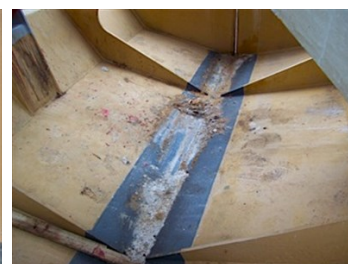
*Deterioramiento acelerado del revestimiento convencional así como de la parte estructural de las cucharetas de descarga, ocasionado por la corrosión, abrasión y ataque químico del fertilizante.*

\* Estado inicial de las cuchareta - Febrero 2009 Deterioramiento del revestimiento convencional así como de la estructura de la cuchareta Trabajo finalizado Instalación realizada en Mayo del 2010 ,

Preparación de superficie mediante norma Sueca SA 2 ½ Limpieza química con Belzona® 9111 Aplicación de Belzona® 5811 en la parte interna de la cuchareta 500 micras de espesor Aplicación de Belzona® 1321 en el borde de la cuchareta a 500 Micras de espesor.

El trabajo fue realizado en Febrero del 2009 y la inspección se realizó en el mes de Mayo del 2010, en la cual se comprobó la durabilidad de Belzona.
